**CENTRO UNIVERSITÁRIO UNIFTC  
CURSO DE GRADUAÇÃO EM ENGENHARIA CIVIL  
UNIDADE DE ENSINO: ITABUNA**

**PATOLOGIAS EM ESTRUTURAS DE CONCRETO ARMADO: uma discussão  
sobre suas relações de causa**

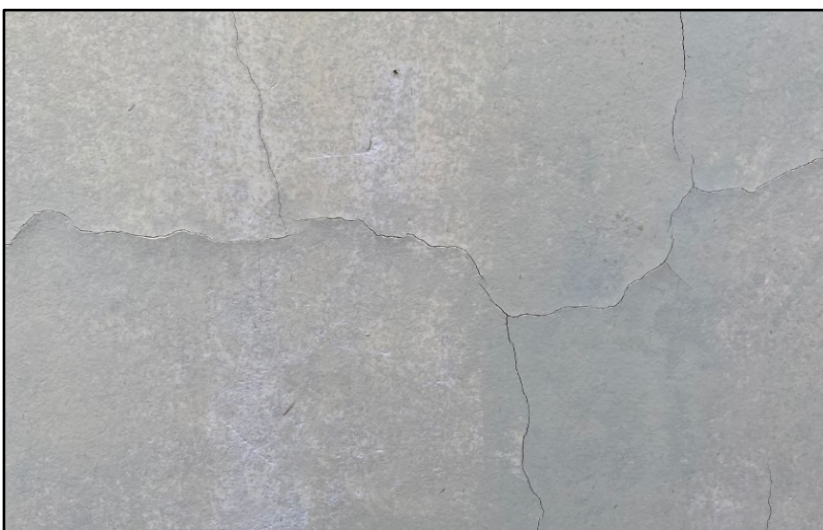
**Figura 1:** Trincas e fissuras

Na fase do concreto endurecido elas surgem por falhas no dimensionamento e cura deficiente, mau posicionamento da armadura, uso indevido da estrutura com sobrecargas, podem surgir, também, devido recalques de fundações. Assim como

na (Figura 1) as fissuras e trincas mostram-se evidentes em quase todas as alvenarias.

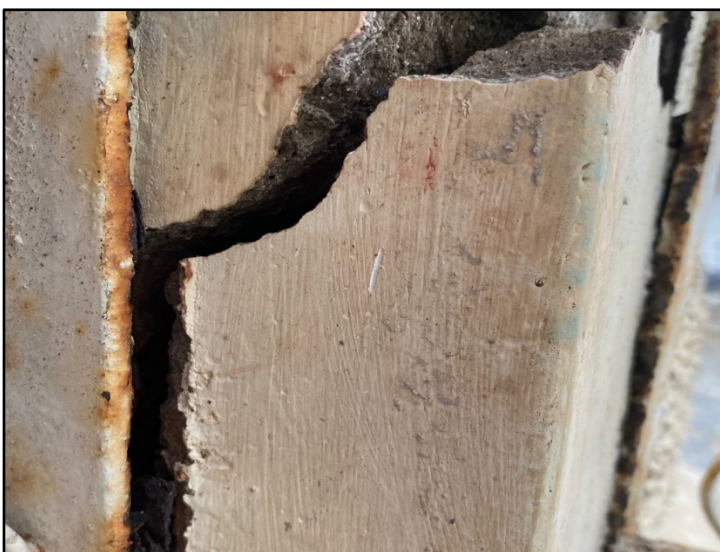
**Figura 2:** Rachadura

Observa-se na (Figura 2) rachadura em um pilar, onde é possível detectar uma abertura superior a 1,5mm, bastante profunda. Este é o caso mais grave da falha estrutural, sendo necessário a contratação de um engenheiro civil para diagnosticar a falha e encontrar soluções.

. Segundo Cunha (2019) esse tipo de manifestação patológica pode ocorrer por recalque na fundação e também devido a deformabilidade excessiva das estruturas de concreto armado, não pode ser fechada sem um diagnóstico preciso

das causa, podendo assim, executar um planejamento para solucionar a origem do problema.

Para correção de rachaduras o processo exige uma análise mais profunda dos problemas estruturais, que uma vez não são visíveis. Geralmente a técnica aplicada é a utilização de grampos de ferro para a união da estrutura e reforço estrutural .

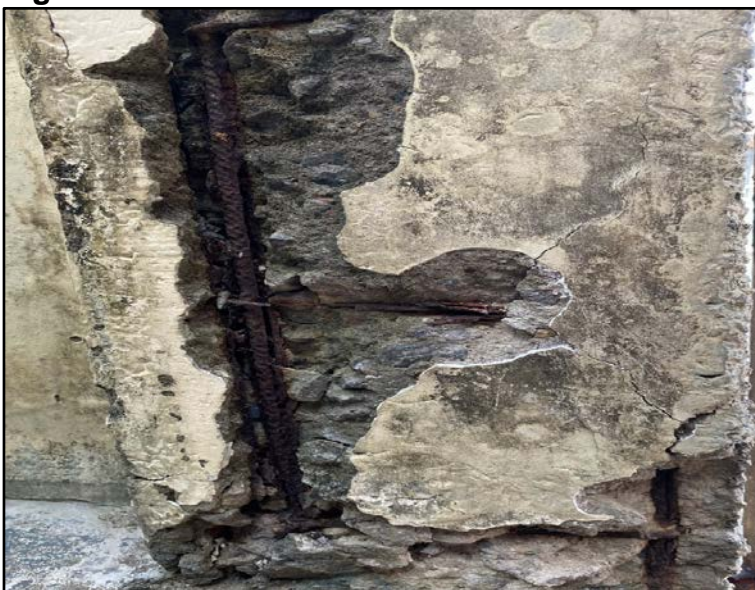
**Figura 3 – Corrosão de armaduras**

Para Alves (2019) a corrosão pode ser classificada como generalizada e localizada. Na corrosão generalizada, o desgaste do material pode ocorrer de forma mais ou menos uniforme, contudo, se processa em extensas áreas do metal. Na corrosão localizada, o desgaste se processa em uma superfície limitada e, usualmente, tende a se aprofundar de modo mais rápido do que em um processo de corrosão generalizada. A (Figura 3) expõe essa anomalia como resultado no deslocamento do concreto, deixando a armadura amostra.

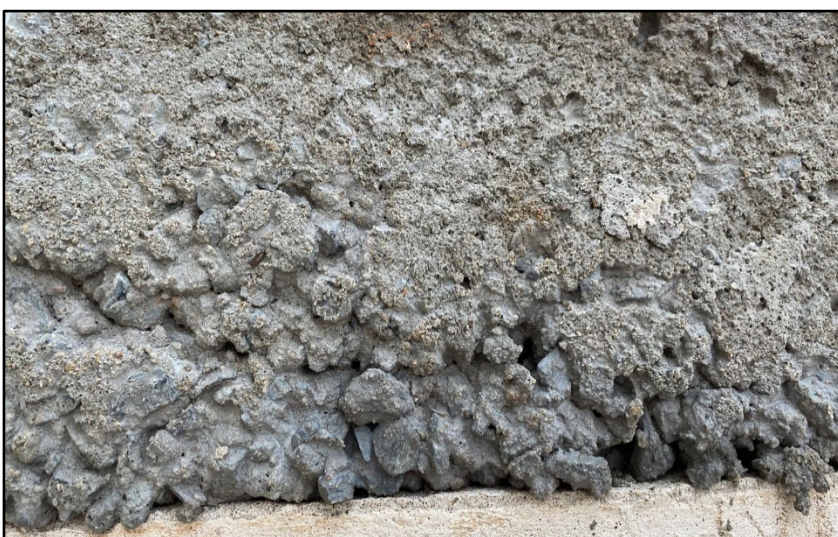
**Figura 4:** Concreto segregado

Na (Figura 4) percebe-se a segregação do concreto em laje, deixando vazios que ficam entre os agregados graúdos. Essas segregações estão ligadas à execução inadequada da concretagem, apresentando também causas como baixa trabalhabilidade do concreto, alta densidade de armaduras e falta de vibração nas peças. Na maioria das vezes, não é difícil diagnosticar a segregação do concreto, com uma simples análise visual após a retirada das fôrmas já é possível verificar o problema.

Quando a segregação apresenta vazios de até 3 cm de profundidade ou largura, não havendo a exposição das ferragens, o reparo é feito através da

aplicação de argamassa feita com cimento, areia fina e aditivo adesivo sintético, sendo necessário que as características do concreto sejam semelhantes as do concreto original, tendo aderência entre o material novo e o já existente. No casos de segregações com mais de 3 cm e exposição das armaduras, é necessário a verificação dos detalhes do defeito, sua localização e extensão, para que assim seja possível escolher a melhor solução, sendo na maioria das vezes solucionável com adesivos à base de epóxi, após a retirada do concreto segregado e a limpeza do local. Em alguns casos, a segregação pode comprometer a estrutura, sendo a unica alternativa demolição e reconstrução.

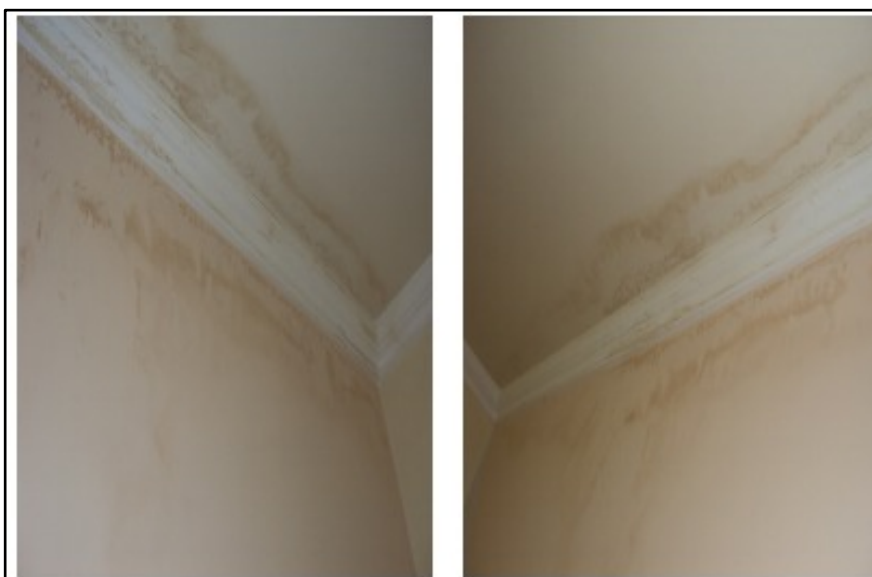
**Figura 5:** Umidade resultante de infiltração.

As infiltrações podem ser prevenidas e resolvidas durante a construção ou a reforma de uma estrutura, sendo executado o uso de soluções corretamente para a condução da água para locais adequados. Para prevenir as infiltrações ainda durante a execução, existem diversos produtos no mercado, como por exemplo, o uso de silicone.
